# TRATAMIENTOS SUPERFICIALES

# Mejoramiento Camino 109-04

Tramo: Estación Valdes - Escuela Agropecuaria Inchausti

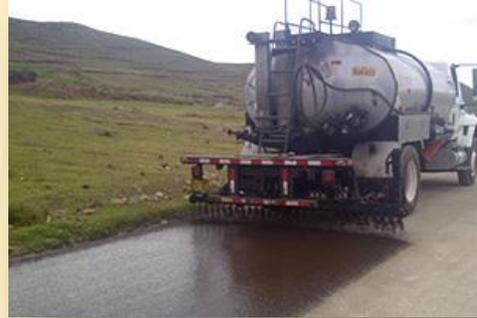
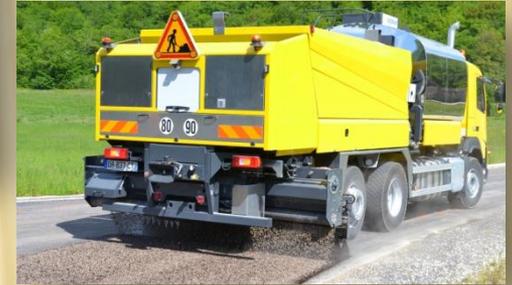
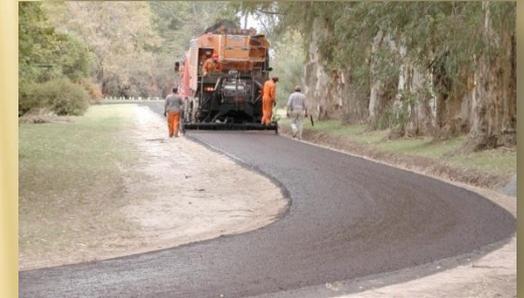
Carpeta asfáltica

Carpeta de hormigón

Alto costo

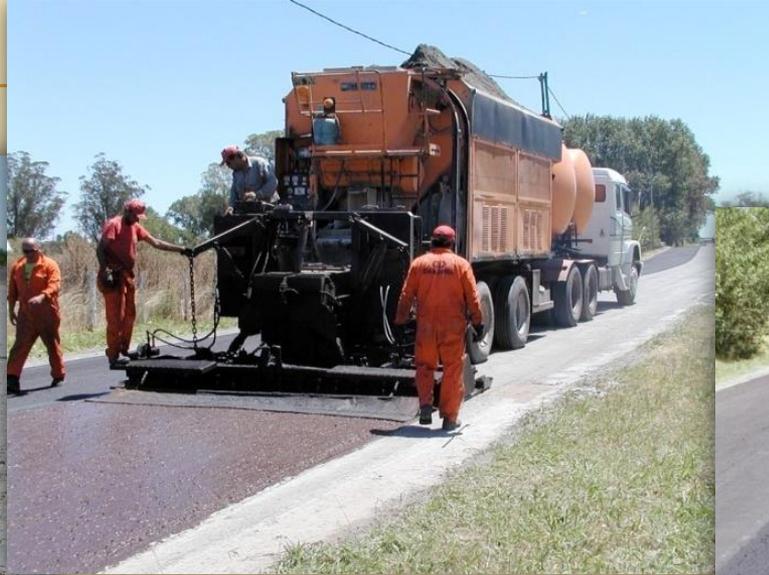
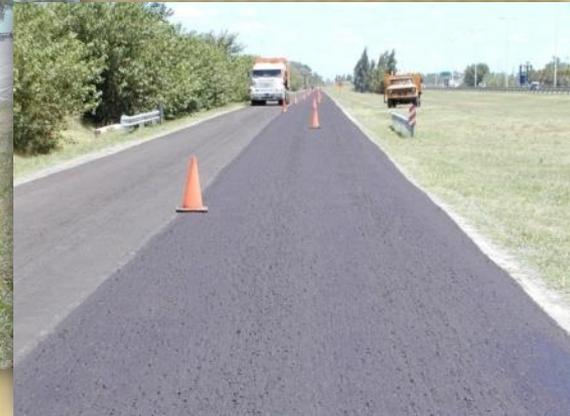
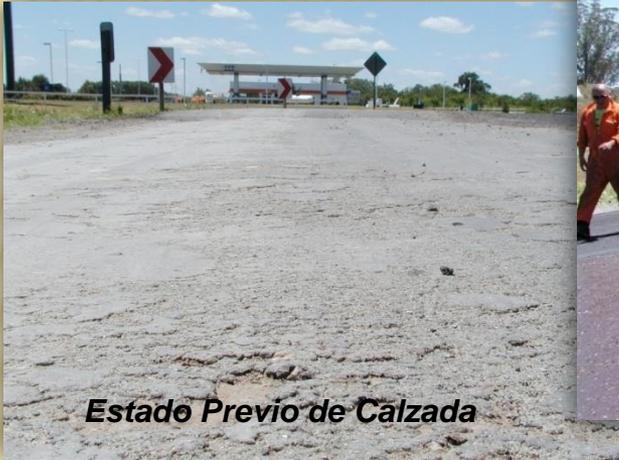
**Estado Previo de Calzada**

Cabaña Santa Lucía – Luján (Buenos Aires) - Ejecución de dos capas sobre base imprimada

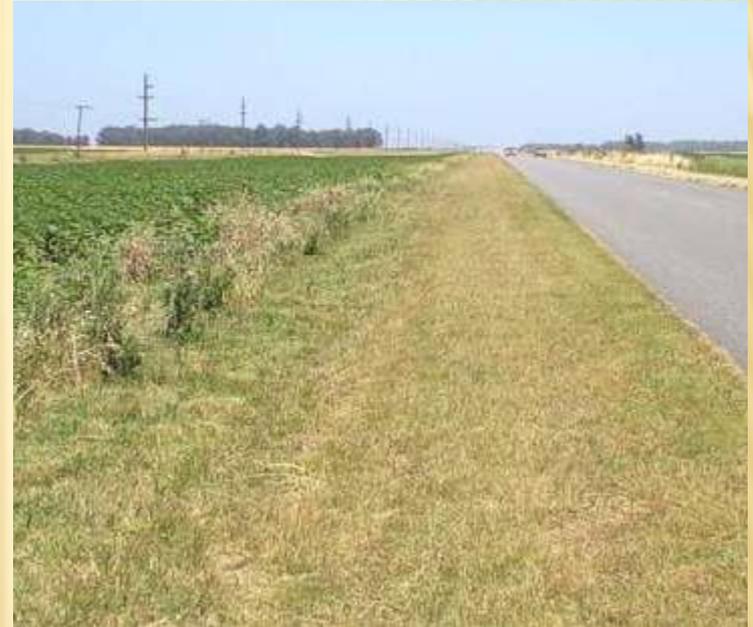
## ✓ Vegetado de banquetas y taludes

Implantación y mantenimiento de un tapiz vegetal para evitar la erosión hídrica y eólica de banquetas y taludes.

Se incorpora suelo orgánico del primer horizonte con semillas de buen poder germinativo, capacidad de arraigo y alturas de planta de no más de 30 centímetros.
